TEHNISKĀS IZPĒTES ATZINUMS

TEHNISKĀS APSEKOŠANAS ATZINUMS

Daudzstāvu daudzdzīvokļu dzīvojamā māja;

Imantas iela 11, Daugavpils, Latvija.

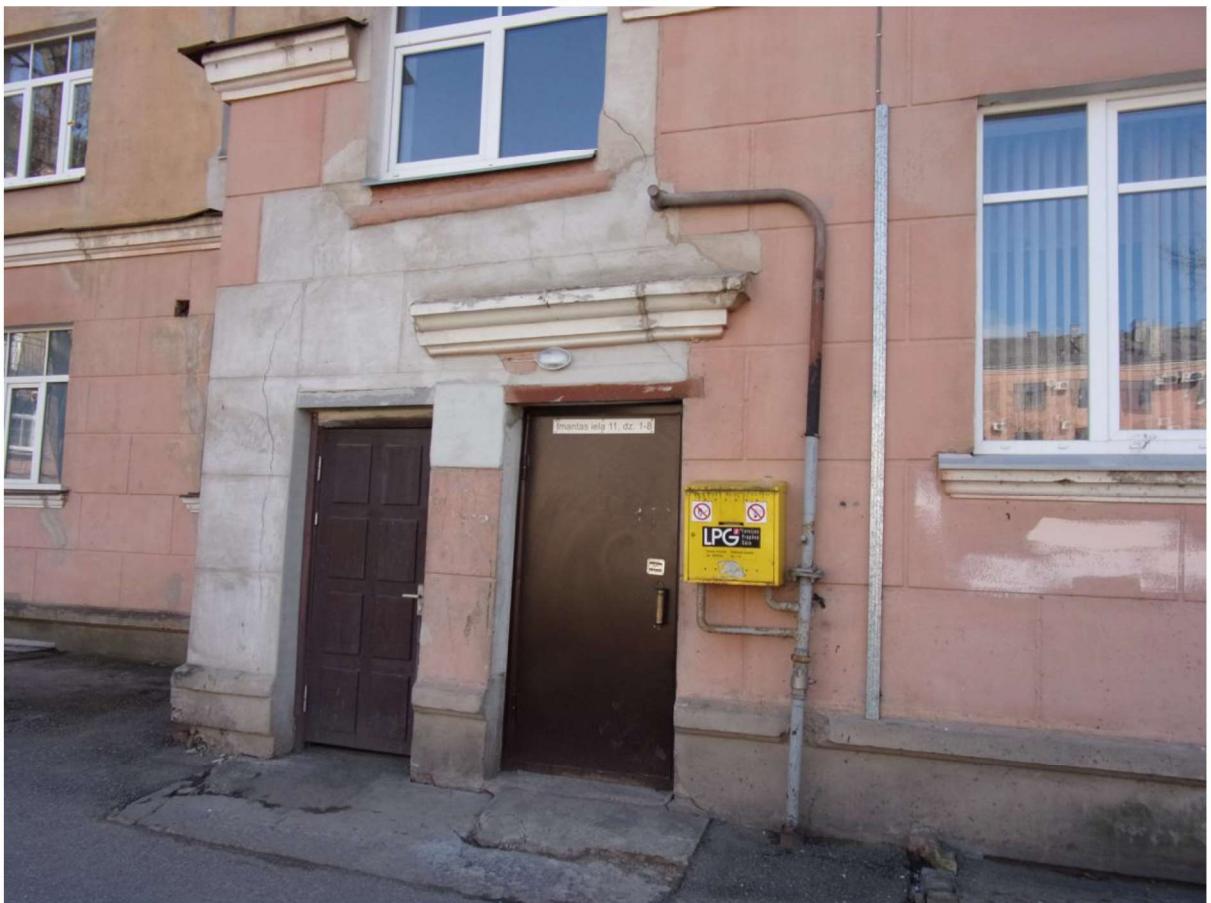
Foto Nr.2

Balkonam ir bojāta betona aizsargkārta (Foto Nr.7). Lieveņi ir apmierinošā stāvoklī (Foto Nr.2).

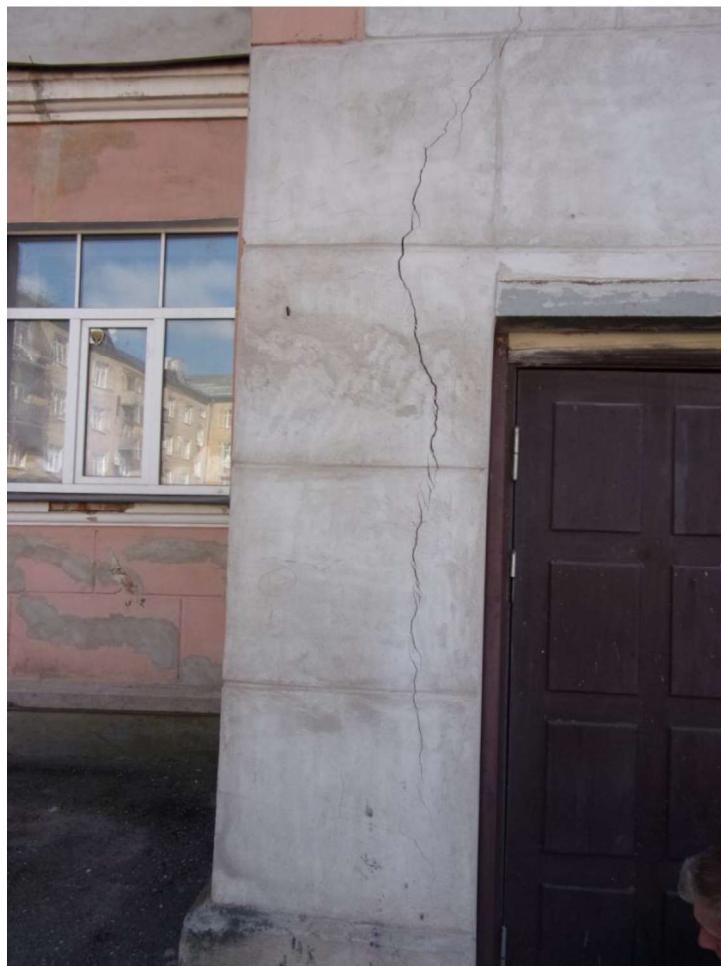
Foto Nr.9

4.2.	Nesošās sienas, ailu sijas un pārsedzes	
(Pagraba un virszemes nesošo sienu konstrukcija un materiāls. Konstruktīvās shēmas. Galveno konstruktīvo elementu biezums un šķērsgriezums. Mūra vājinājumi. Plaišu atvērumu mēriju un plaišu attīstības novērojumu dati. Atdalošā un tvaika izolācija. Koksnes bioloģiskie bojājumi. Sienu būvmateriālu stiprība, konstrukciju elementu pārbaudes un mūra stiprības aplēšu rezultāti. Kontrolzondēšanas rezultāti. Ailu siju un pārsedžu raksturojums, to balstvietas, citi raksturojošie rādītāji)		
Nesošās sienas no silikāta ķieģeljiem apmierinošā stāvoklī, izņemot sekciju Nr.1 ar dzīvokliem Nr.1 līdz Nr.8.		
Sekcijā Nr.1 ir konstatētas plaišas sienās (Foto Nr.1, Nr.2, Nr.6, Nr.8, Nr.9, Nr.10, Nr.13, Nr.14, Nr.30, Nr.31, Nr.32, Nr.33, Nr.34, Nr.35, Nr.37, Nr.44, Nr.50). Ir veikta sienu pastiprināšana ar metāla saitēm (Foto Nr.38, Nr.39, Nr.40, Nr.45, Nr.50).		
Saišu nostiegrošana nav pietiekoša.

Plaisu attīstība sienās notiek pavasara-rudens periodā, kad mainās ārējie apstākļi no negatīvās gaisa temperatūras uz pozitīvo un otrādi. Plaisu lielums sasniedz 10-12 mm. Visās citās dzīvokļu sekcijās nesošās sienas ir apmierinošā stāvoklī.

7.2.1. Ir nepieciešama sienu un pamatu pastiprināšana, grunts pastiprināšana zem pamatiem.

7.2.2. Plaisas rekomendēju aizpildīt ar Skrepa 600 (informācija par materiālu Skrepa 600 sk. pielikumā)

7.2.3. Izstrādāt nesošo konstrukciju pastiprināšanas projektu pasūtot ģeoloģisko izpēti plāisu vietās.

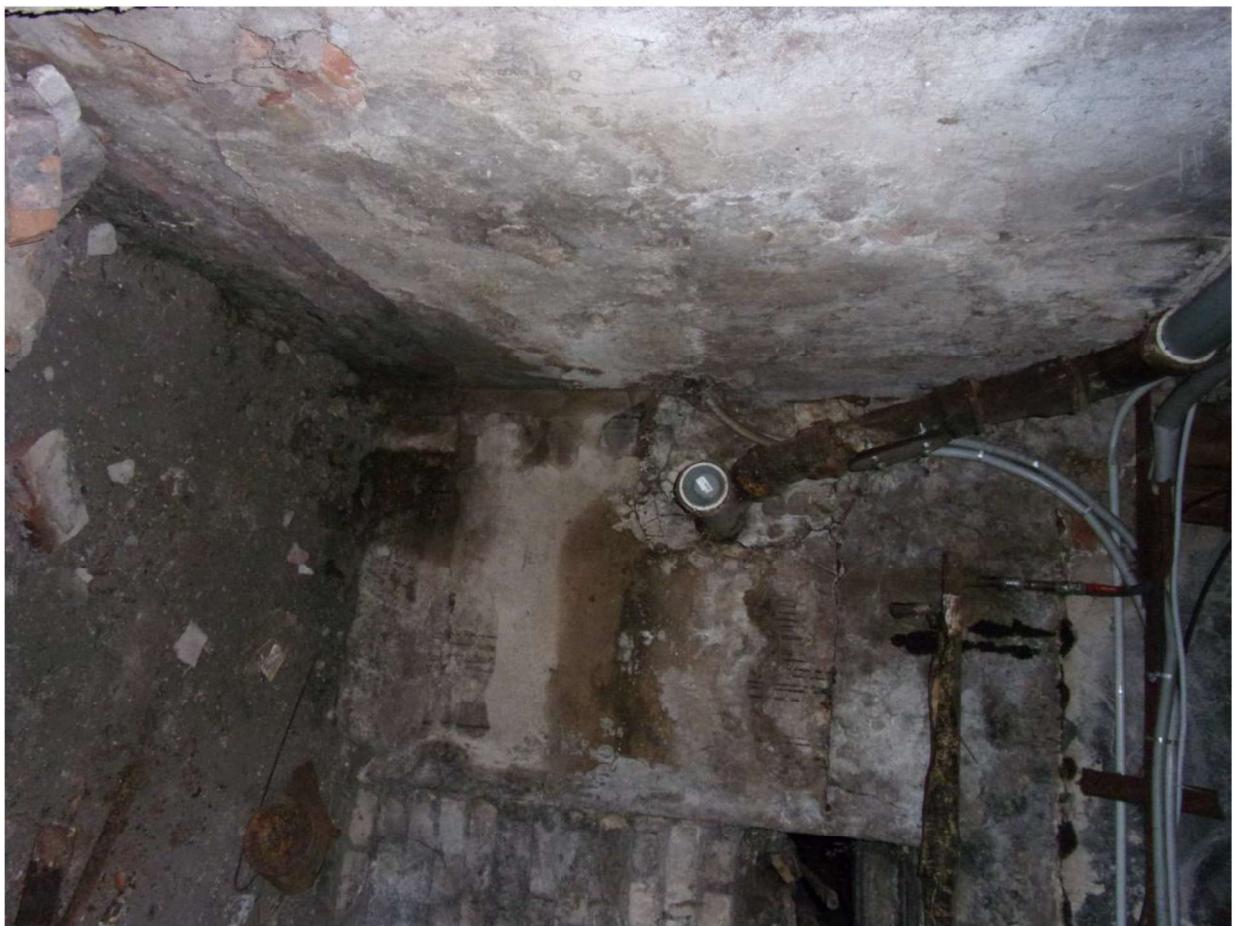
Foto Nr.17

Monolītais pārsegums virs pagraba ir apmierinošā stāvoklī (Foto Nr.17). Starpstāvu pārseguma deformācijas nav konstatētas.

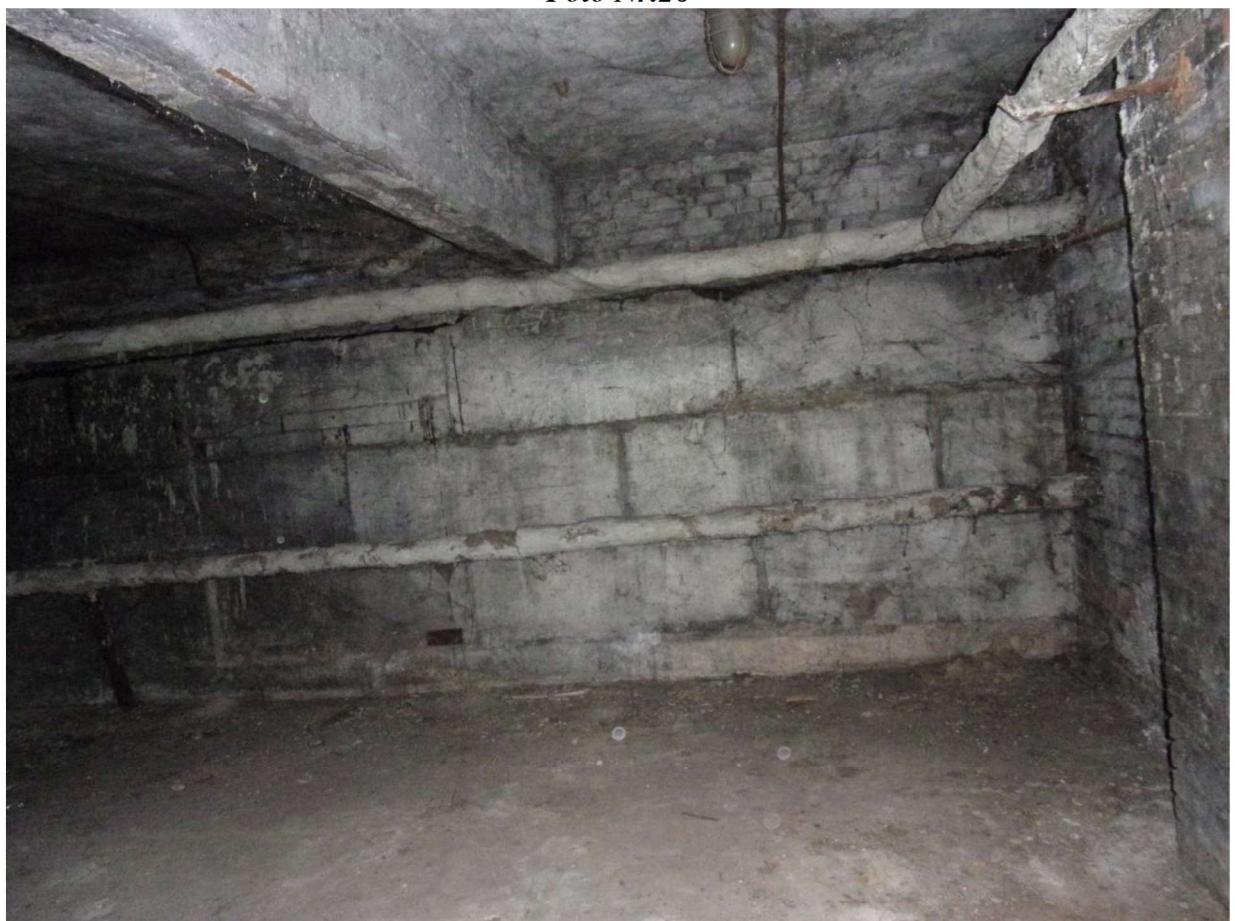
Foto Nr.26

Sījām vietām ir bojāta betona aizsargkārta (Foto Nr.26, Nr.28).

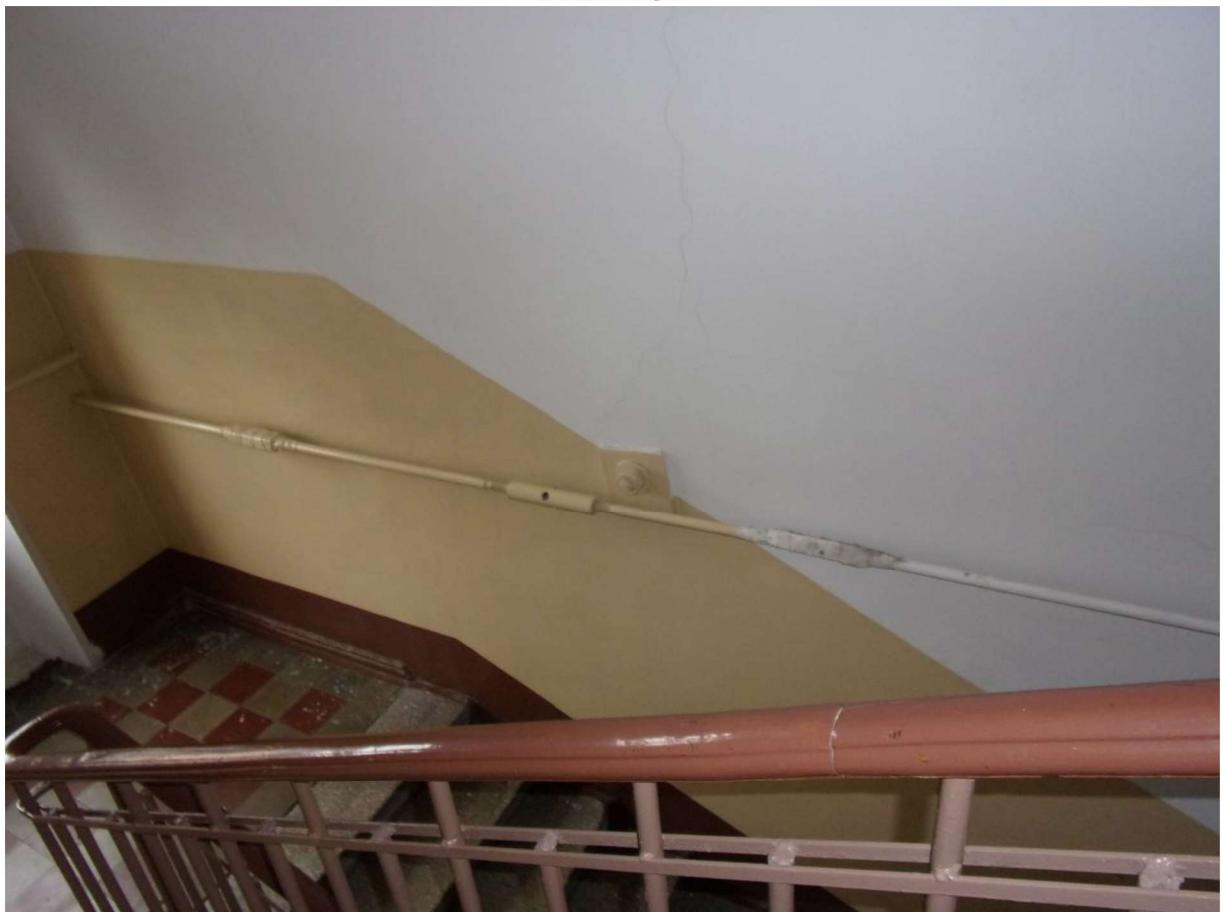
Foto Nr.38

4.11.	Starpsienas	
(Starpsienu veidi un konstrukcijas, skaņas izolācija)		
Starpsienas kopumā ir apmierinošā stāvoklī.		
4.12.	Grīdas	
(Grīdu konstrukcijas, seguma un virsseguma veidi. Skaņas un siltuma izolācija)		
Grīdas ir apmierinošā stāvoklī (Foto Nr.38).
