TEHNISKĀS APSEKOŠANAS ATZINUMS

Būvprojekta nosaukums:
Tehniskās apsekošanas atzinums par dzīvojamās
mājas konstrukciju stāvokli

Objekta adrese
Sakņu iela 16/18, Daugavpils

RĒZEKNE-2018

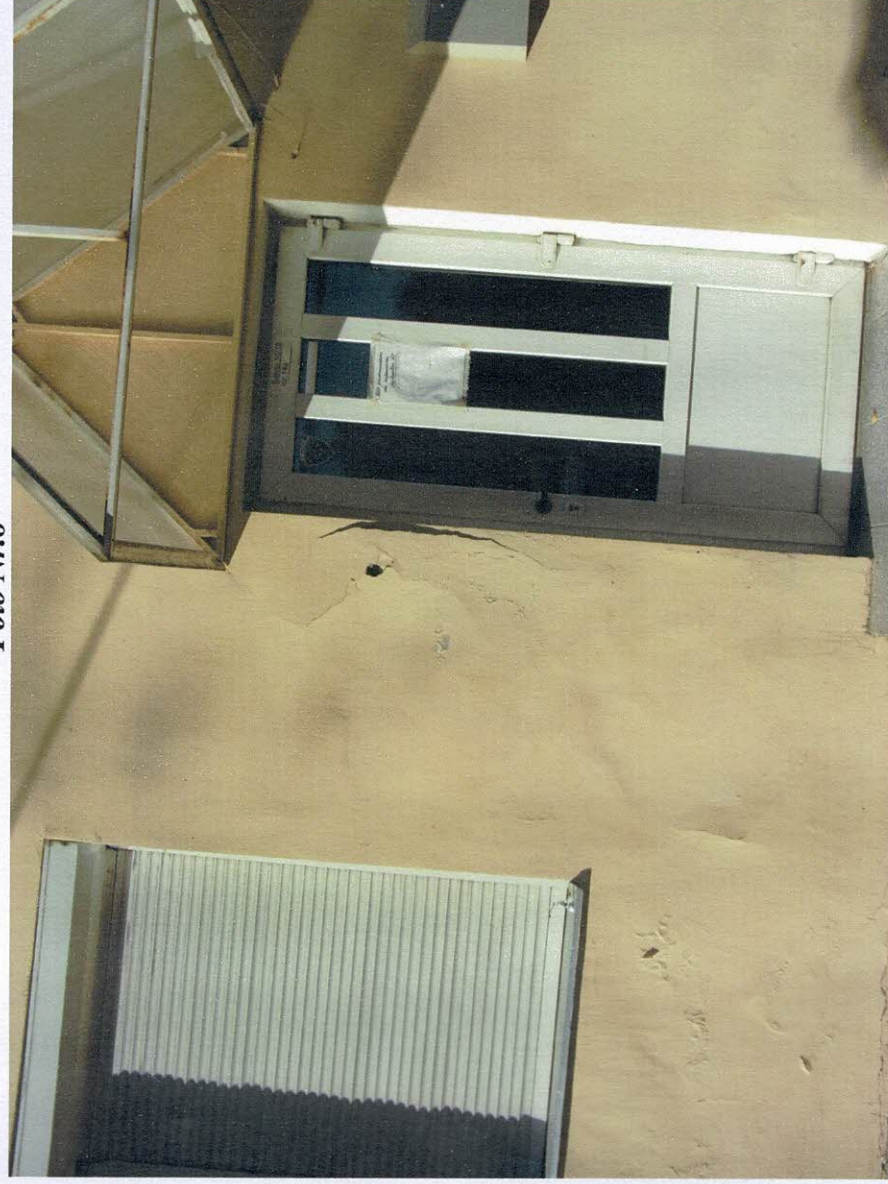
Foto Nr.8

4.9.	Balkoni, lodžijas, lieveņi, jumtiņi
(Balkonu, lodžiju, erkeru, jumtiņu un dzegu konstrukcija un materiāls)	
Balkons pagalma pusē ir nojaukts. Balkonam no Sakņu ielas puses bojāts pārsegums (Foto Nr.46). Balkona metāla konstrukcijas korodējušās. Ieejas jumtiņi ir apmierinošā stāvoklī (Foto Nr.8, Nr.10).	
Ieejas lieveņi ir apmierinošā stāvoklī, bet nav ierīkoti pandusi cilvēkiem ar kustību traucējumiem.

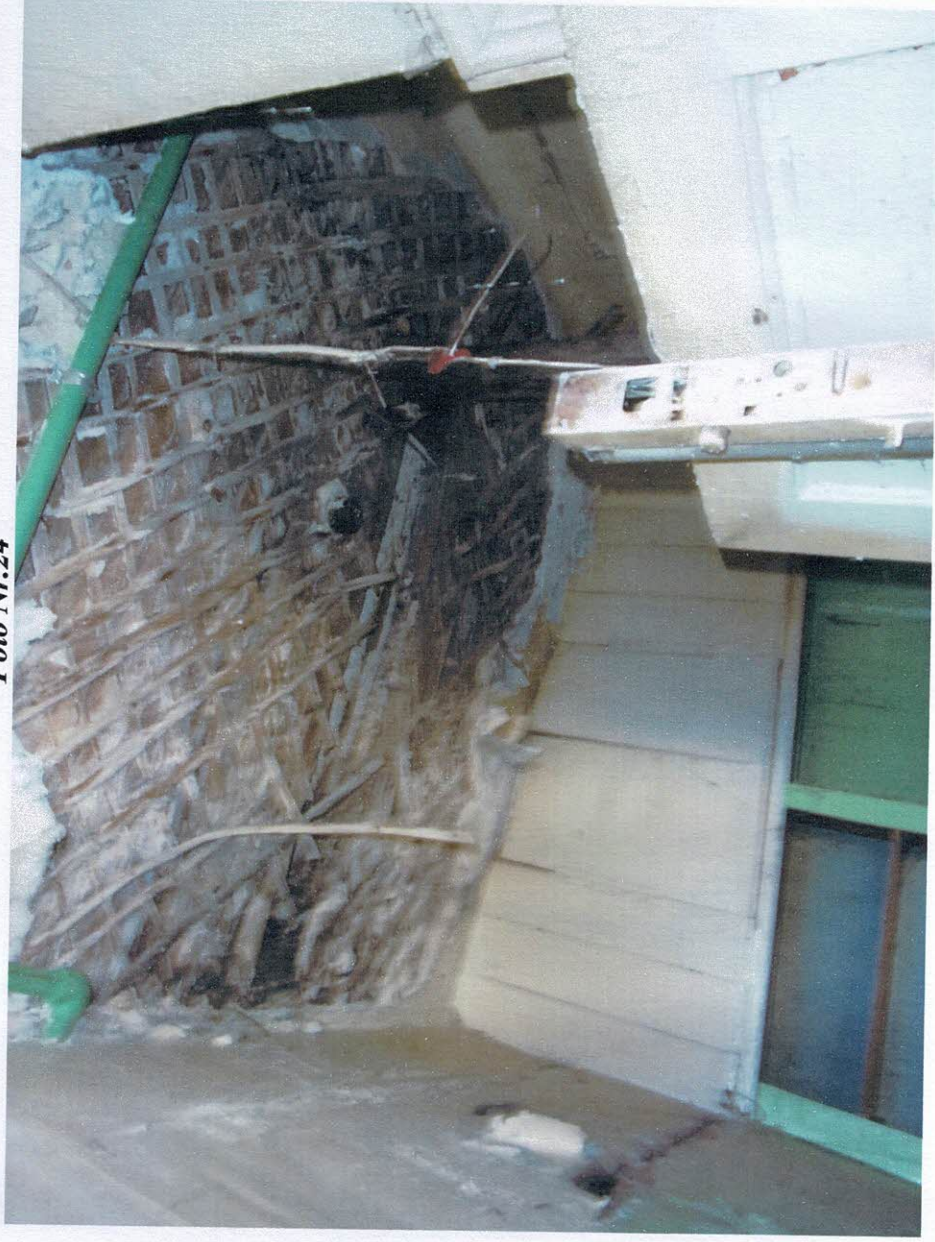
Foto Nr.24

4.6.	<p>Pagraba, starpstāvu, bēniņu pārsegumi</p> <p>(Pagraba, starpstāvu un bēniņu pārsegumu aplēses shēmas, konstrukcija un materiāls. Nesošo elementu biežums vai šķērsriezums. Konstatētās deformācijas, bojājumi un to iespējamie cēloņi. Plaisu atvērumu mērījumu dati. Pagaidu pastiprinājumi, atslodzošās konstrukcijas. Betona stiprība. Metāla konstrukciju un stieģrojuma korozija. Koka ēdes (mājas piepes) un koksngrauzņu bojājumi. Kontrolzondēšanas un atsegšanas rezultāti. Nestspējas pārbaudes aplēšu rezultāti. Skaņas izolācija)</p> <p>Pārsegums virs pagraba – mūra velves no pilniem māla ķieģeļiem. Pamatu deformācijas laikā bija konstatētas nelielas velvju deformācijas. Pirmā stāva velves virs brauktuvem- mūra velves no pilniem māla ķieģeļiem apmierinošā stāvoklī bez deformāciju pazīmēm. Trešā stāva lodžiju pārsegums –mūra velves pa metāla sijām ir apmierinošā stāvoklī, bet metāla sijas sarūsējušas (Foto Nr.12). Nepieciešama siju apstrāde ar pretkorozijas sastāviem.</p> <p>Citās telpās ir koka pārsegums daļēji neapmierinošā stāvoklī. Konstatēts sabrucis pārseguma posms (Foto Nr.24, Nr.25) (liter Nr.2). Daudzi posmi samitrināti, sliktā jumta seguma stāvokļa dēļ (1 un 3 liters).</p>

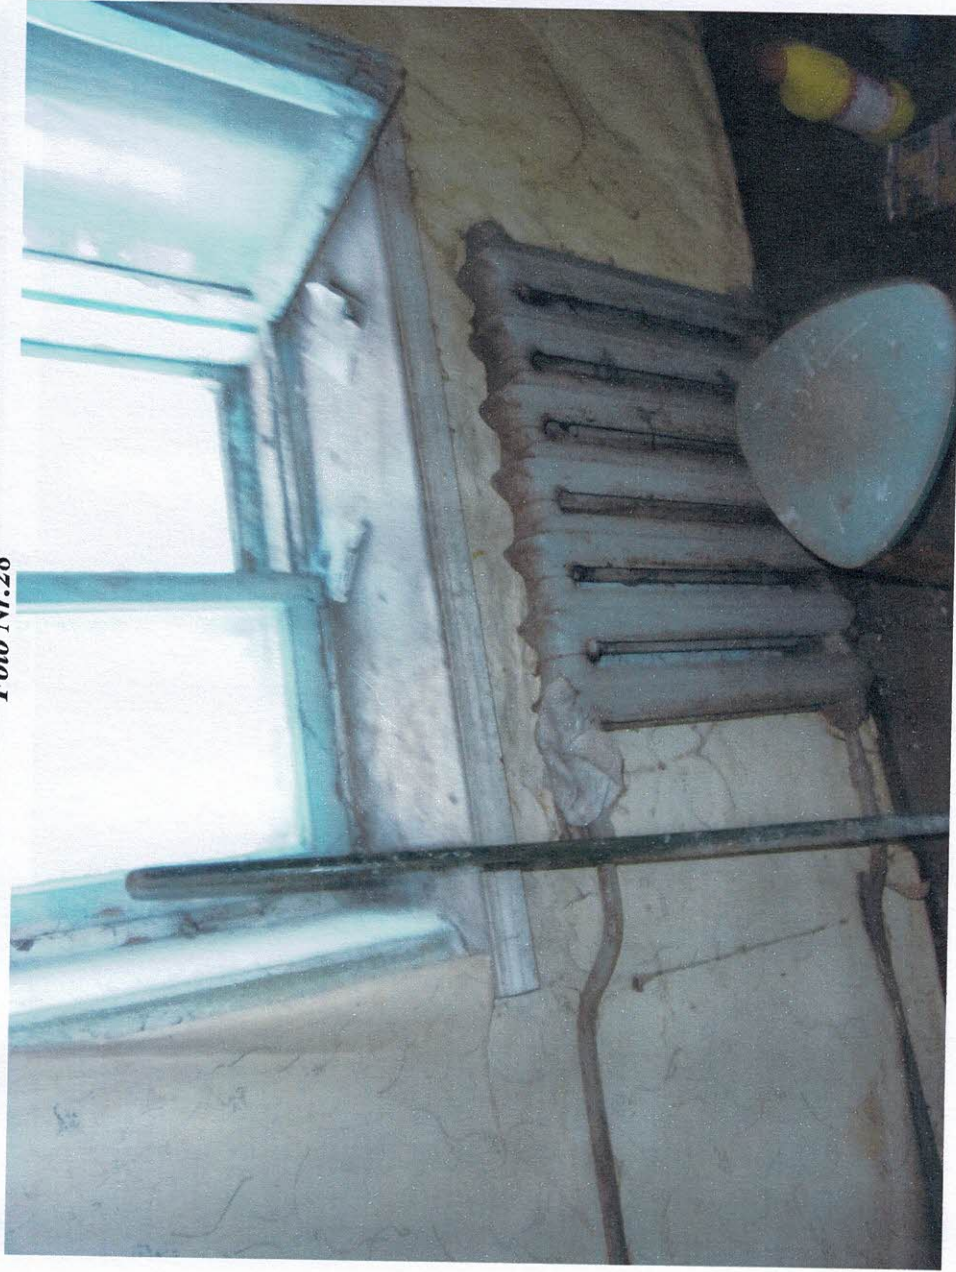
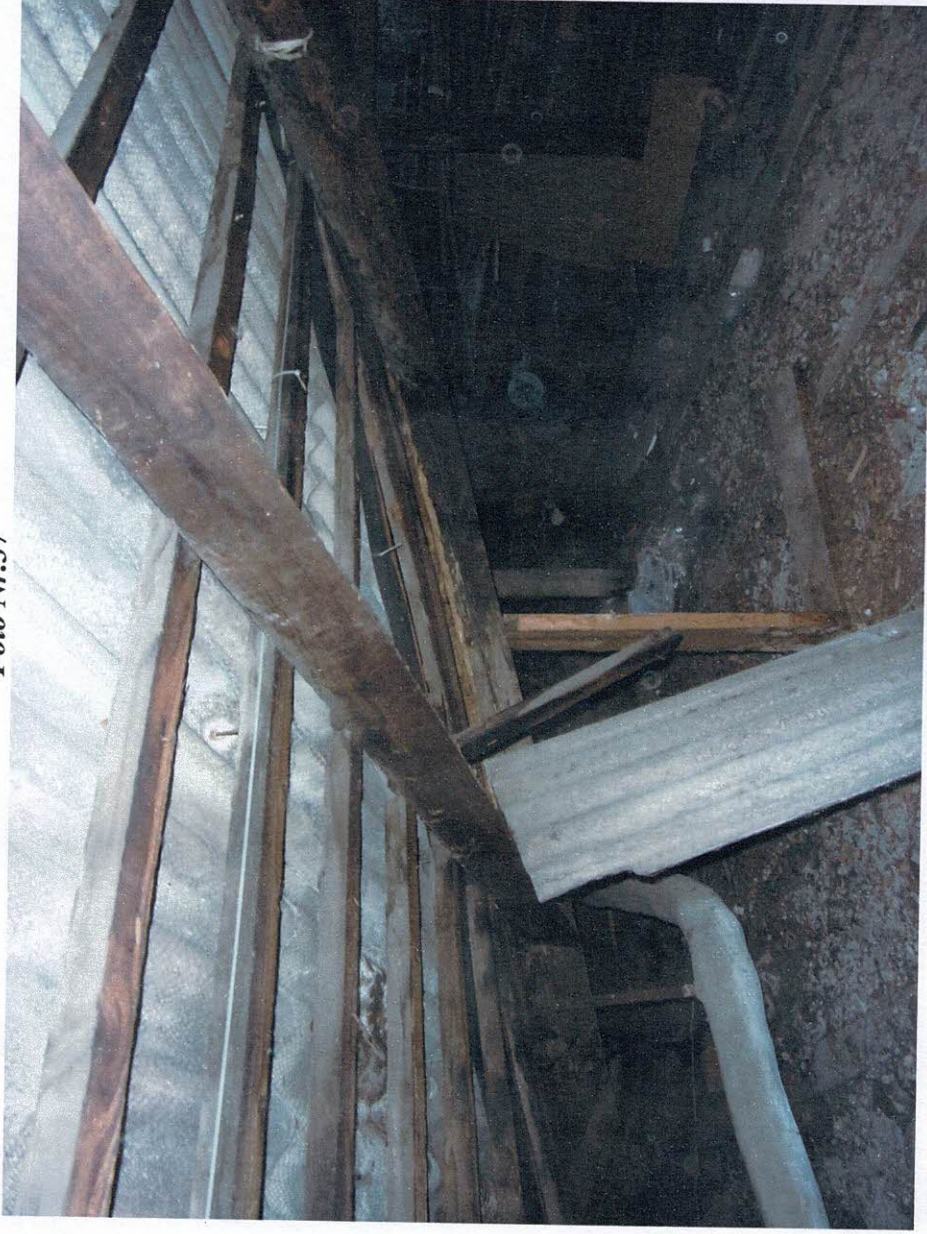
5.4.	Apkures sistēma, tās cauruļvadi, stāvvadi, ventīļi, cauruļvadu izolācija, apkures katli, siltummaiņi, mēraparāti, automātika un citi elementi	
(Siltummezgla iekārta. Apkures sistēmas veids, cauruļvadi, izplešanās tvertne. Sistēmas kalpošanas ilgums, galvenie defekti, atbilstība normatīvo aktu prasībām. Būves siltuma zudumi. Vietējās katlumājas iekārta, aptuvenā maksimālā jauda)		
Apkures sistēma ar cauruļvadiem bēniņos nolietojusies (Foto Nr.28, Nr.37) un tā jāmaina. Detalizēti nav apsekota.

7.2.7. Nomainīt stāvvadus ūdensvadam un kanalizācijai, atjaunot apkures projektu.

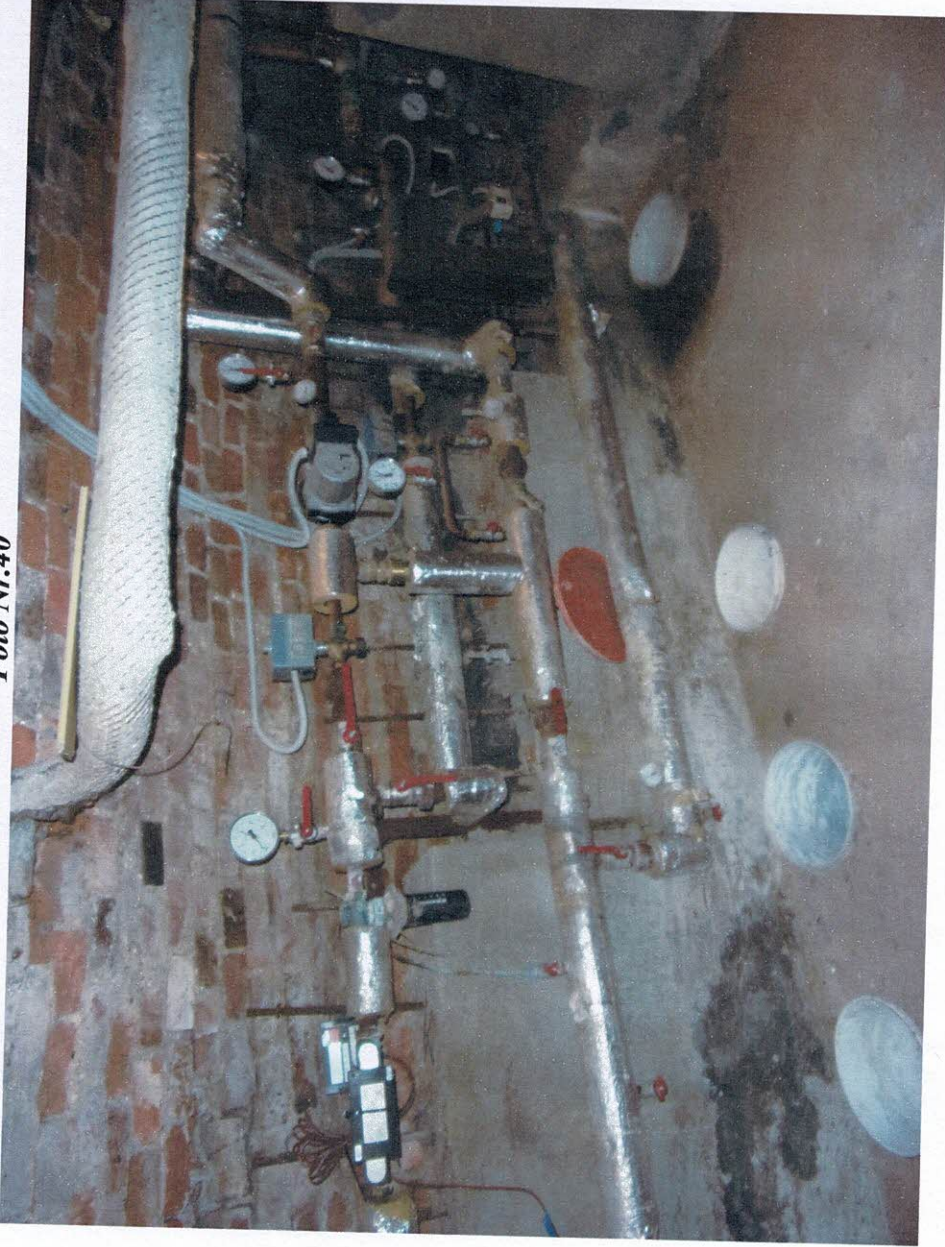
Foto Nr.40

6.3.	Drenāžas sistēmas
Nav.	
6.4.	Siltumapgāde
(Siltumapgādes avots, siltumfīkli, pievienojuma vieta)	
Pilsētas siltumtrase ir apmierinošā stāvoklī (Foto Nr.40). Detalizēti nav apsekota.
