TEHNISKĀS IZPĒTES ATZINUMS

TEHNISKĀS APSEKOŠANAS ATZINUMS

Daudzstāvu daudzdzīvokļu dzīvojamā māja;

Imantas iela 11, Daugavpils, Latvija.

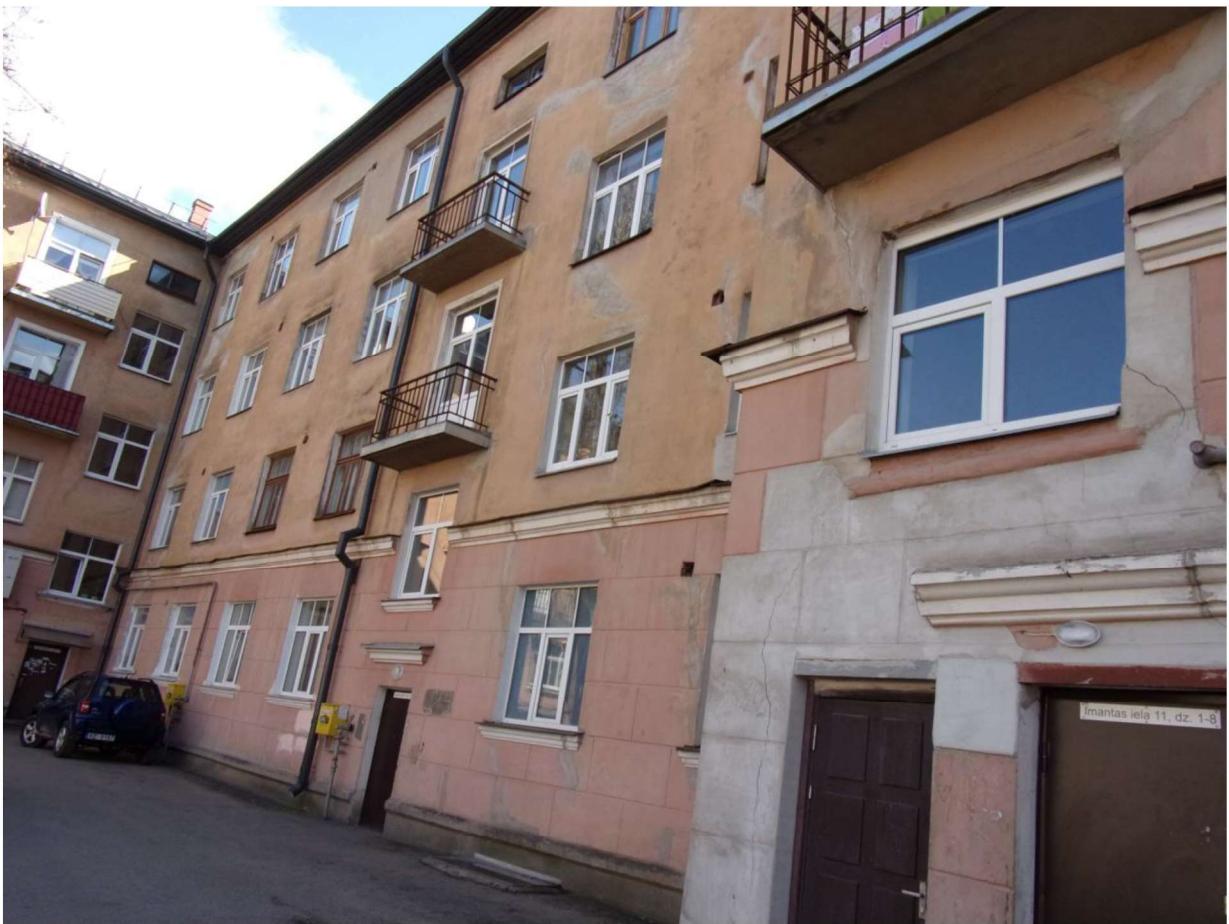
Foto Nr.1

4.13.	Ailu aizpildījumi: vārti, ārdurvis, iekšdurvis, logi, lūkas	
(Logu un balkona durvju, skatlogu (vitrīnu), slēģu, ārdurvju, iekšdurvju un vārtu materiāls, veidi un konstrukcijas, jumtiņi un markīzes)		
Logu bloki daļēji ir nomainīti (Foto Nr.1, Nr.2). Nomainīto logu siltumpretestība atbilst LBN 002-15 "Norobežojošo konstrukciju siltumtehnika" prasībām.

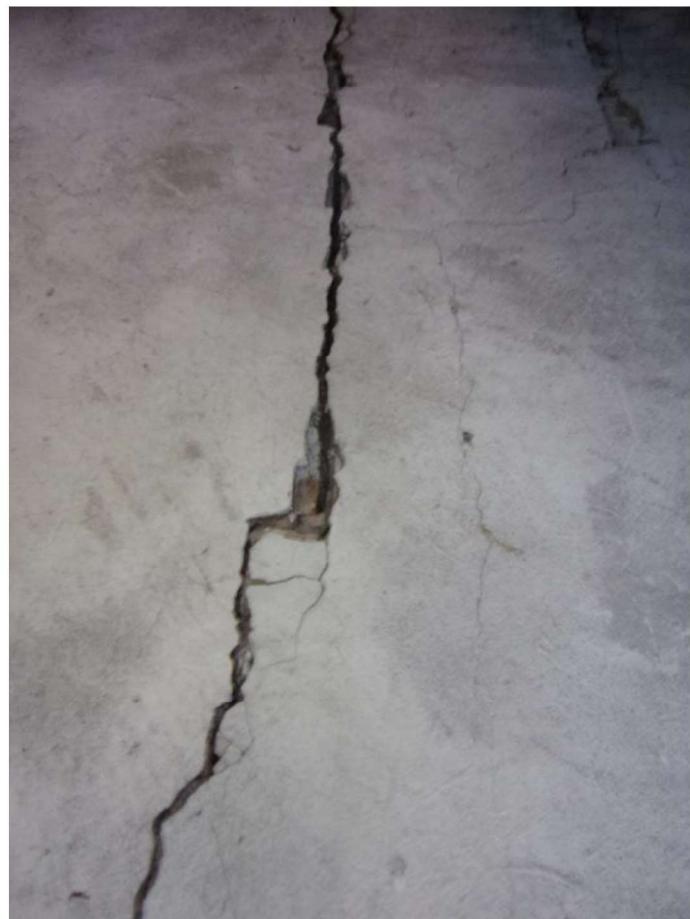
Foto Nr.15

4.1.	Pamati un pamatne	
(Pamatu veids, to iedzījinājums, izmantotie materiāli, to stiprība, hidroizolācija, drenāža, būves aizsargapmales, ārsieni aizsardzība pret mitrumu. Gruntsgabala ģeomorfoloģiskais raksturojums; ģeodēziskais atskaites punkts (sienas vai grunts repers, marka, poligonometrijas punkts) absolūto augstuma atzīmu noteikšanai. Zemes virsas absolūto atzīmu robežas izpēte teritorijā. Veiktie lauka un kamerālie ģeotehniskās izpētes darbi un palīgdarbi: izstrādnes, līmetnošana, laboratorijas analīze, to apjomī. Nogulumu veidi grunšu izpētes areālā, gruntis, kas veido ēkas pamatni, to aplēses pretestība)		
Apsekošanas gaitā ēkas pamati un pamatne netika atsegti (pamatnes grunšu un esošo pamatu ģeotehniskā izpēte šajos pētījumos nav veikta). Tika veikta pamatu apskate no ārpuses.		
Pamati no betona apdedzinātiem māla ķieģeljiem un butobetona, kopumā apmierinošā stāvoklī, izņemot sekciju Nr.1, kur konstatēta pamatu deformācija (Foto Nr.15, Nr.16, Nr.30). Ir nepieciešama ģeoloģiskā izpēte un grunts pastiprināšana plaišu zonā.

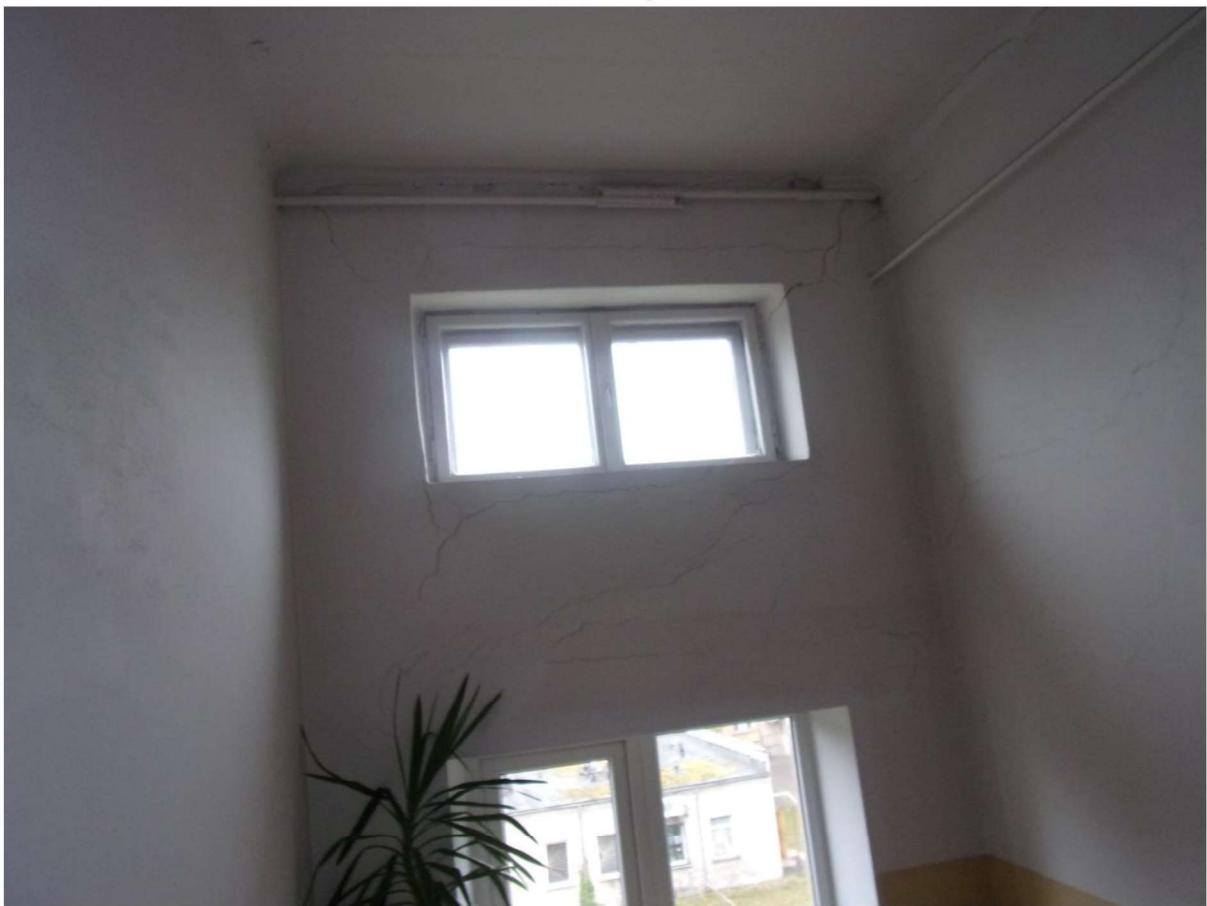
Foto Nr.39

4.2.	Nesošās sienas, ailu sijas un pārsedzes	
(Pagraba un virszemes nesošo sienu konstrukcija un materiāls. Konstruktīvās shēmas. Galveno konstruktīvo elementu biezums un šķērsgriezums. Mūra vājinājumi. Plaišu atvērumu mēriju un plaišu attīstības novērojumu dati. Atdalošā un tvaika izolācija. Koksnes bioloģiskie bojājumi. Sienu būvmateriālu stiprība, konstrukciju elementu pārbaudes un mūra stiprības aplēšu rezultāti. Kontrolzondēšanas rezultāti. Ailu siju un pārsedžu raksturojums, to balstvietas, citi raksturojošie rādītāji)		
Nesošās sienas no silikāta ķieģeljiem apmierinošā stāvoklī, izņemot sekciju Nr.1 ar dzīvokliem Nr.1 līdz Nr.8.		
Sekcijā Nr.1 ir konstatētas plaišas sienās (Foto Nr.1, Nr.2, Nr.6, Nr.8, Nr.9, Nr.10, Nr.13, Nr.14, Nr.30, Nr.31, Nr.32, Nr.33, Nr.34, Nr.35, Nr.37, Nr.44, Nr.50). Ir veikta sienu pastiprināšana ar metāla saitēm (Foto Nr.38, Nr.39, Nr.40, Nr.45, Nr.50).		
Saišu nostiegrošana nav pietiekoša.
